# DOĞU AKDENİZ ÜNİVERSİTESİ KAMPUS MASTER PLANI

## A1: Fiziksel Çevre Analizi

**A3:**  
**Okunabilirlik**  
**ve GZFT**  
**analizi**

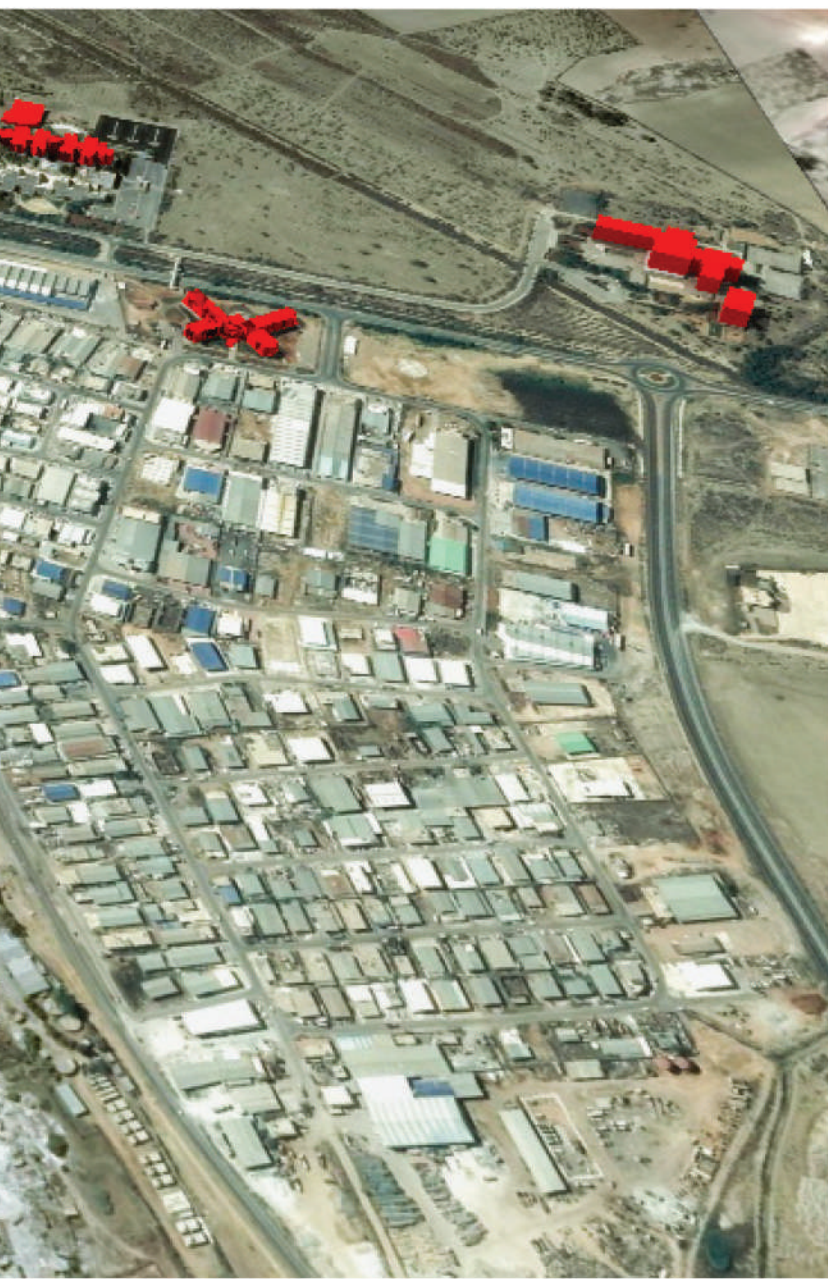
## Doku

Kampüste doku bütünlüğü gözlenmemekte ve bundan dolayı mekansal ilişkiler okunamamaktadır. Kampüs bina dokusu içinde doluluk-boşluk oranları göz önüne alındığında binalar tekil pozisyonunda ve belli bir tasarım prensibine dayandırılmadan, rastgele yerleştirilmiş olduğu gözlenmektedir ve devamlılık sağlayan öğelere rastlanmamaktadır. Bundan dolayı kampüsün genelinde doku bütünlüğü ve sürekliliğinden bahsedilemez. Kampüs içinde rastgele dağılmış olan bina kütleleri tek tek incelendiğinde, kampüsün biri birinden farklı karakterlere sahip, bütünlük ve uyum göstermeyen binalardan oluştuğu söylenebilir.

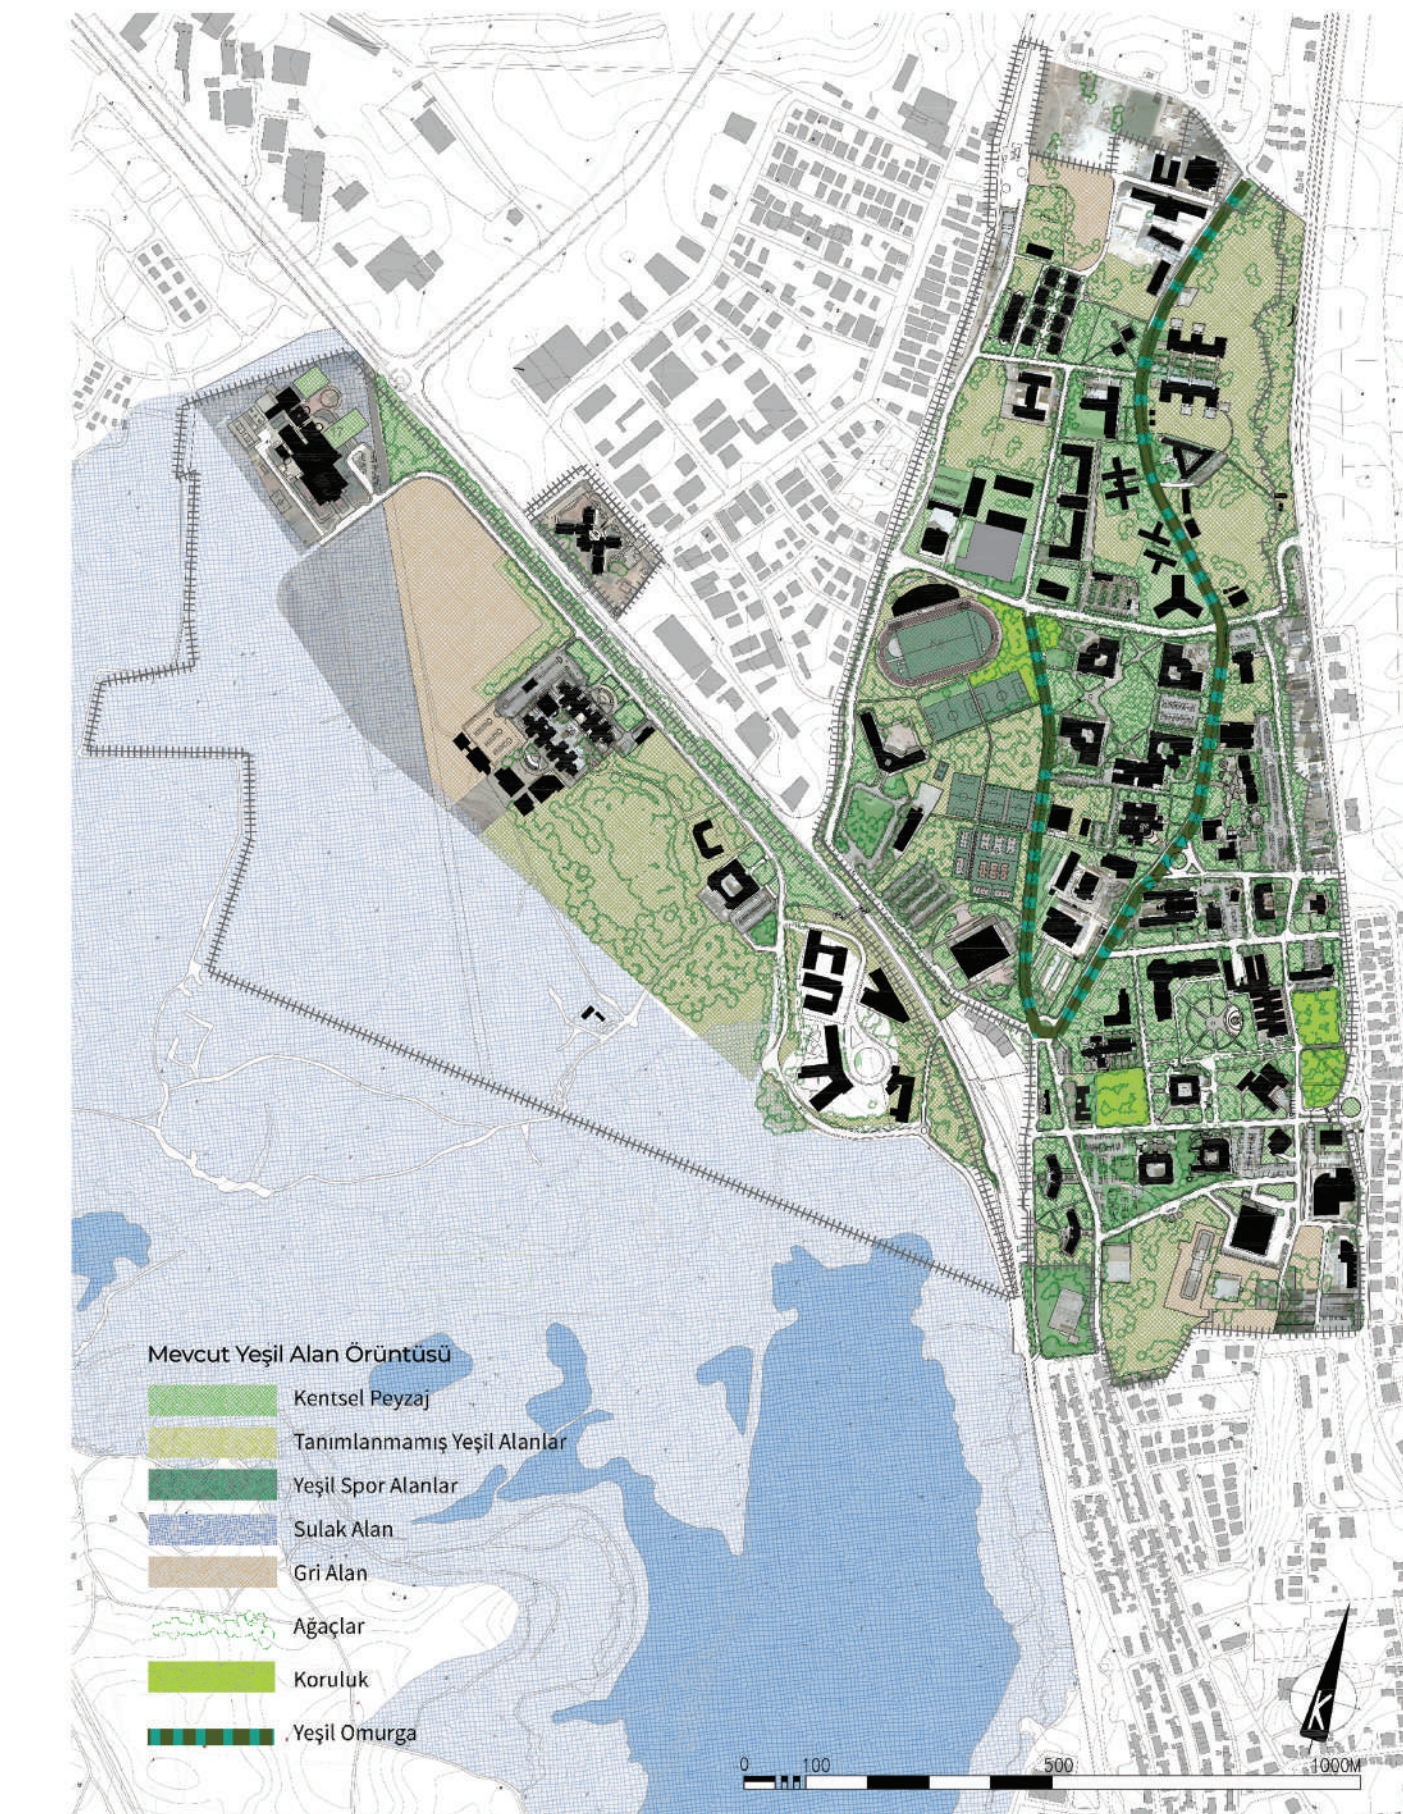
Kampüs içindeki kamusal açık alanlarda genel olarak bir gölgelendirme sorunu bulunmaktadır. Kullanıcıların %32.90'ı yaya yürüyüş yollarındaki gölgelendirmeyi zayıf bulurken, %41.94'ü bunu orta seviyede değerlendirmektedir. Meydanlar ve kamusal yeşil alanlarda gölgelendirme yalnızca ağaçlar ile sağlanmaktadır.

Yeşil alanlar ve peyzajı ayrı bir değerlendirme gerektirmektedir. Kampüsün yapılarının yeşil alana oranı standartlar içerisinde ve Avrupa normlarının kişi başına 4 m² yeşil alan kriterini karşılamaktadır. Güney kampüsteki sulak alan, Özel Çevre Koruma Bölgesi kapsamında olup rekreasyon aktiviteleri için önemli bir alan oluşturmaktadır. İsmet İnönü Bulvarı'na paralel uzanan ekolojik koridor ve jeomorfolojik değerler kampüsün yeşil ağını şekillendirmede önemli yer tutmaktadır. Kentel yeşil alanlar Akdeniz yurtlarından başlayarak Mühendislik ve Mimarlık fakülteleri avluları üzerinden Atatürk Meydanı'na kadar süreklilik göstermektedir. Ancak, birçok yeşil alan tasarlanmamış olduğundan "tanımlanmamış yeşil alan" olarak değerlendirilmektedir. Kampüsteki ana yaya arter yeşil omurga ile desteklenirken, bir ana giriş kapısının kuzeyinde, diğer kütüphane binasının batısında olmak üzere iki koruluk bulunmaktadır. Rekreasyon ve spor alanları yeterli sayıda ancak kendi aralarındaki bağlantılar zayıftır. Yurtlar bölgesindeki tanımlanmamış yeşil alanlar ise spor alanları arasında kalan bölgeler ise "gri alan" olarak tanımlanmaktadır.
